**Studie Oberflächenwasserableitung zum Wege- und Gewässerplan Flurbereinigung Sora**

Plan:	Untertage	1.4	
Bewertung potenzieller Schäden und Schadensquellen	Plan-Nr.	Z41290UP08	
	Blatt	1/1	
	Maßstab	1:10.000	
	Datum	Name	
	Bearbeitet	14.11.2018	PG
	Gezeichnet	14.11.2018	PG
	Geprüft	14.11.2018	ML
	Projekt-Nr.	Projekt-Nr.	41290

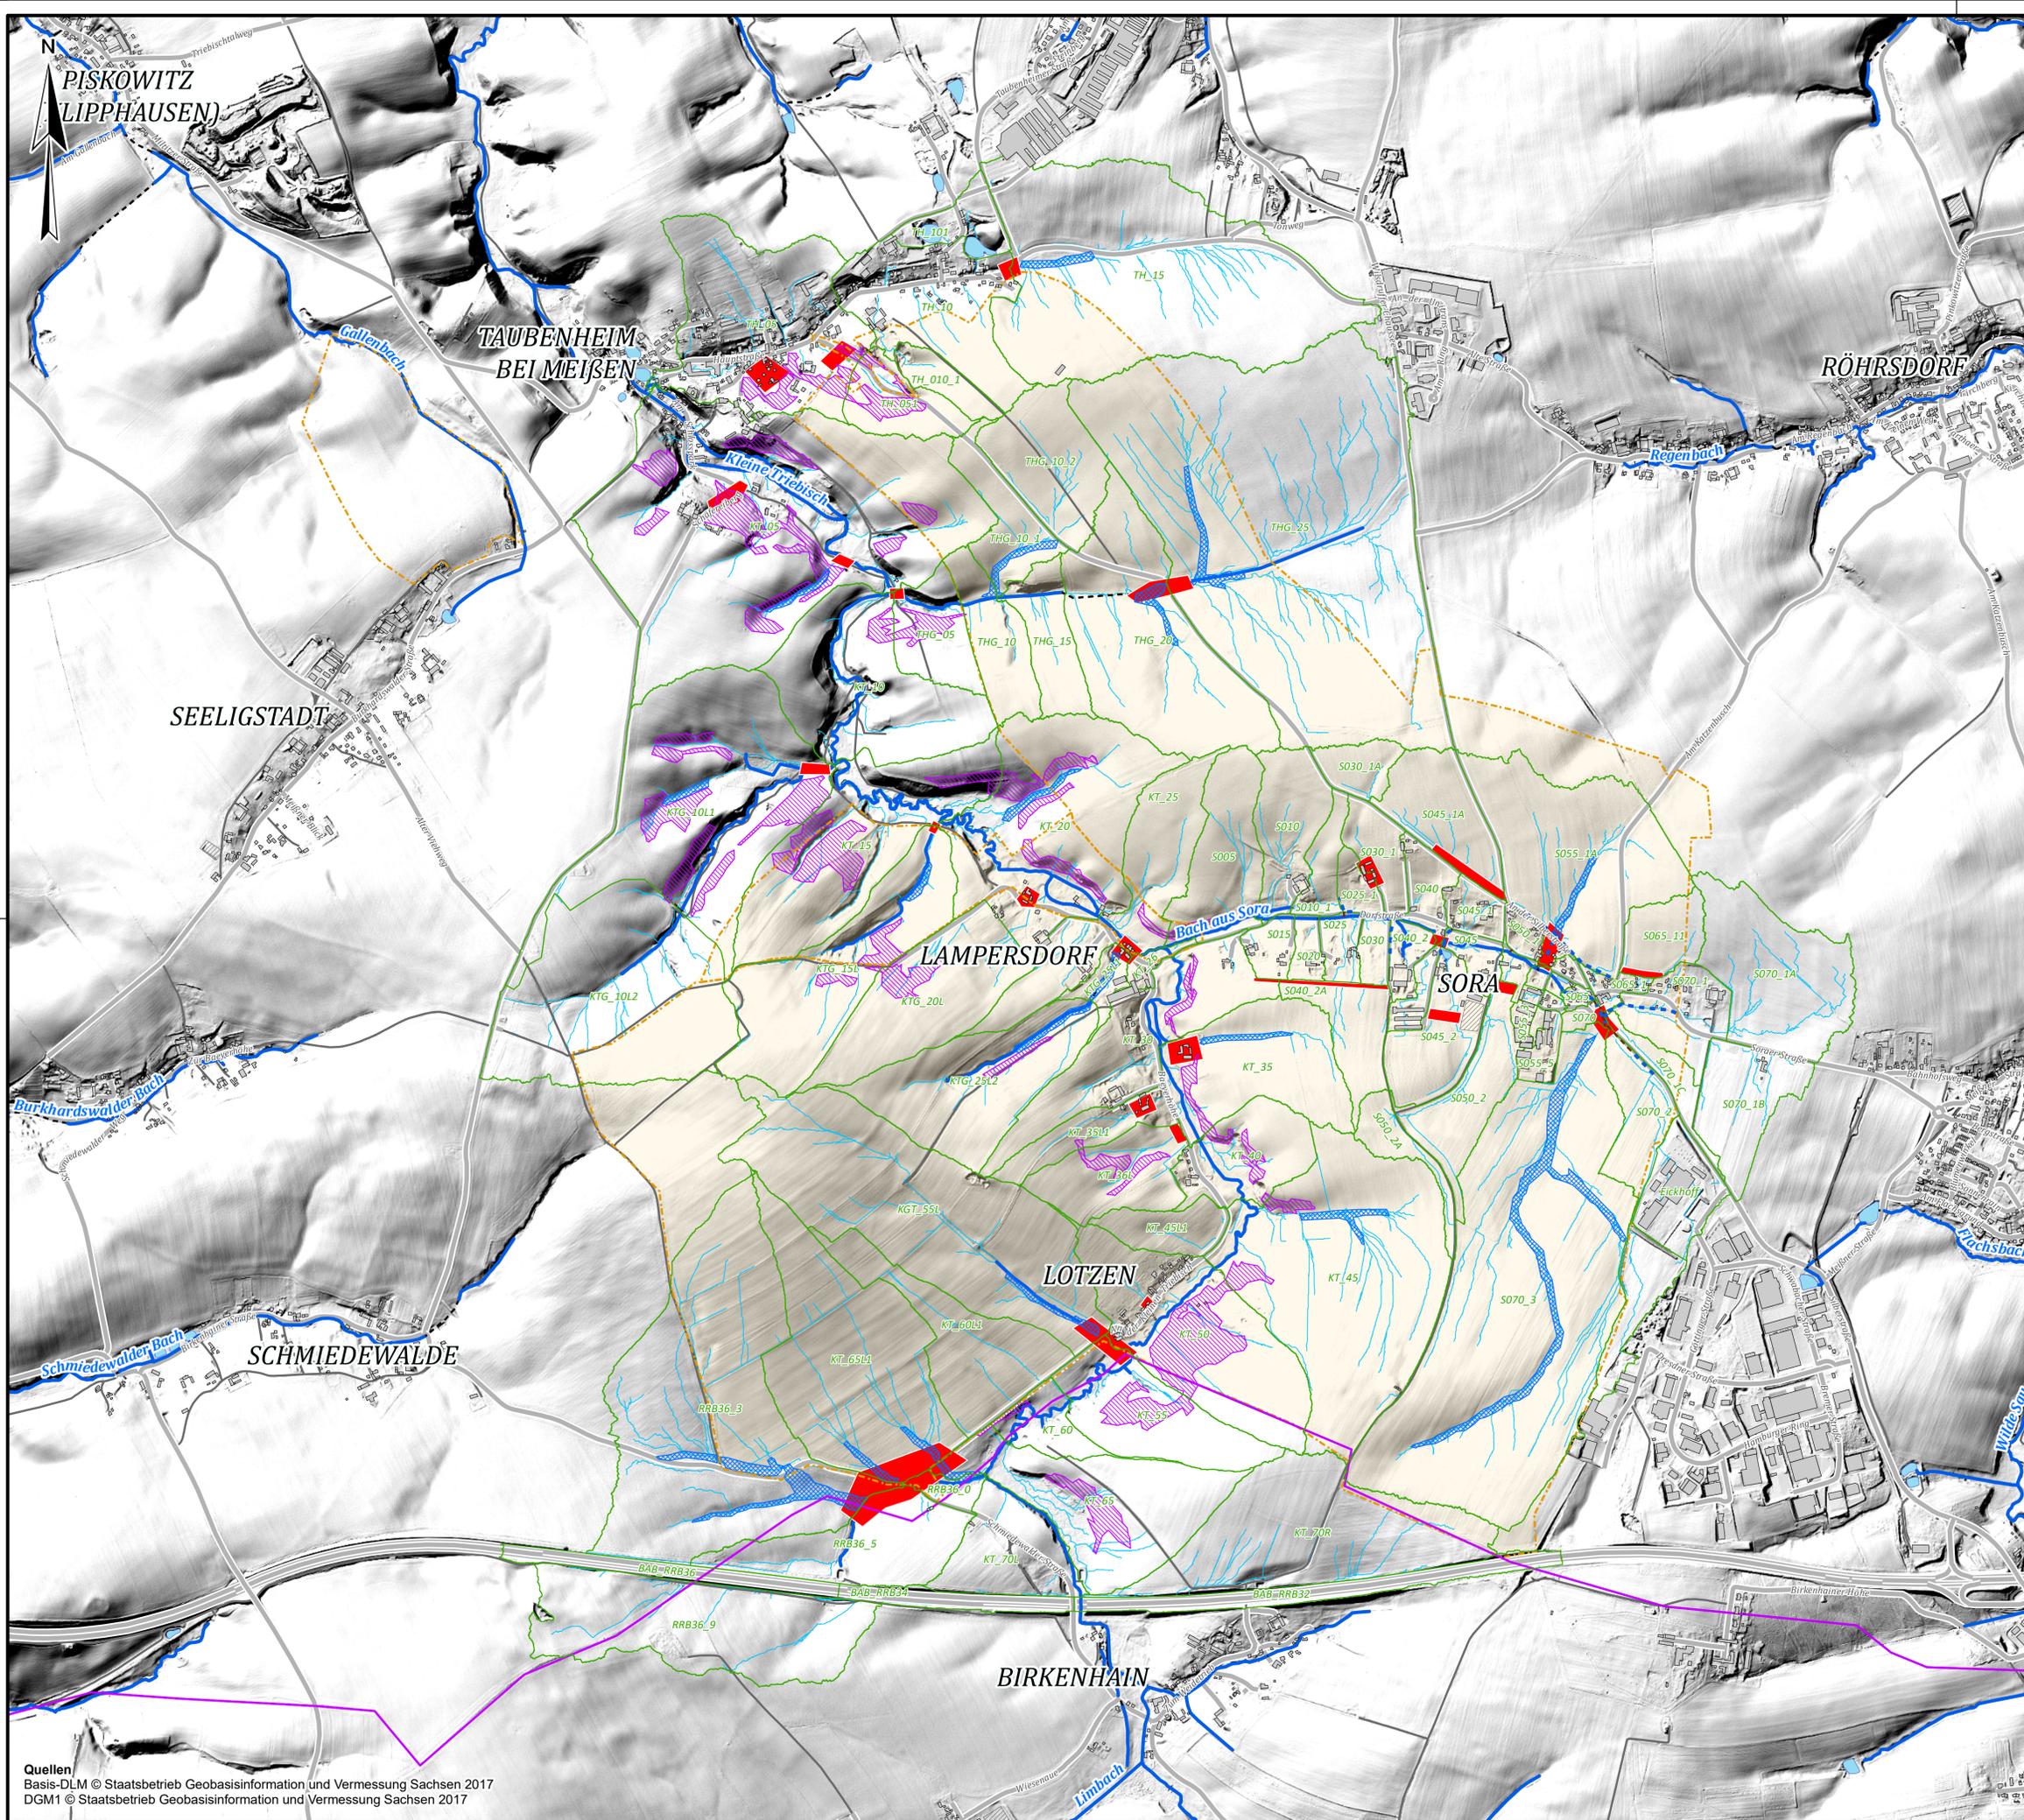
**Bewertung potenzieller Schäden und Schadensquellen**

▭ Mögliche Schadensbereiche

Definiert über Konflikt aus Landnutzung (Siedlung, Verkehr) und Fließweg, erosionsgefährdeter Abflussbahn oder Steillage

Potenziell besonders erosionsgefährdete Abflussbahnen und Steillagen  
 Darstellung auf der Grundlage von Daten des Sächsischen Landesamtes für Umwelt, Landwirtschaft und Geologie

- ▭ Erosionsgefährdete Abflussbahnen
- ▭ Erosionsgefährdete Steillagen
